## Study of the mechanical properties of ST-37 steel by cold forming using severe vibratory peening

## دراسة الخواص الميكانيكية للفولاذ ST-37 بالتشكيل على البارد باستخدام الصقل بالدق الاهتزازي الشديد

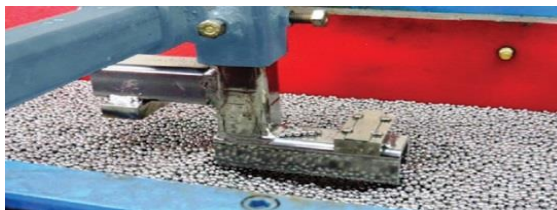
وبناءً على ذلك كان الهدف هو دراسة تأثير تطبيق عملية التشوه البلاستيكي الشديد على الخواص الميكانيكية والبنية المجهرية لمادة الفولاذ منخفض الكربون St-37. في جهاز التشكيل بالدق الاهتزازي يتم توليد الاهتزاز بواسطة محركات اهتزازية وينتج هذا الاهتزاز عن دوران أوزان لا مركزية داخل المحرك، تهدف هذه العملية إلى اصطدام الجزء الثابت بالكرات داخل حجرة اهتزازية، ولتحقيق ذلك تثبت حوامل على هيكل حامل مثبت على قاعدة ثابتة وترتبط العينات بأجزائها السفلية. يوضح الشكل 3. جهاز التشكيل بالدق الاهتزازي الشديد (الحجرة والحوامل والكرات)، بينما يوضح الشكل 4. رسماً تخطيطياً للجهاز.

شكل (3) جهاز التشكيل بالدق الاهتزازي الشديد (SVP)

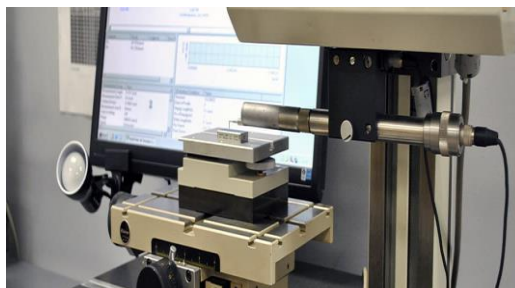
طريق حساب المتوسط الحسابي للقياسات المأخوذة، يوضح الشكل 6. قياسات خشونة سطح العينات التي خضعت لاختبار الخشونة.

شكل (6) جهاز قياس خشونة سطح للعينات

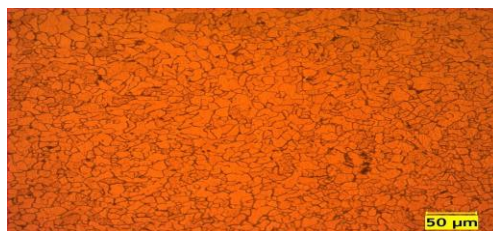
يوضح الشكل 8. صورة البنية الداخلية للعينة الملتقطة بواسطة المجهر الضوئي وتتشابه بنية الفريت والبيرلايت في البنية الداخلية مع تلك الموجودة في الفولاذ الكربوني المنخفض القياسي.

شكل (8) صورة مجهرية لعينة St-37 (X200)

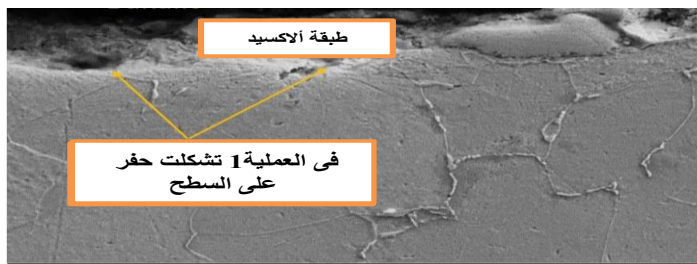
يوضح الشكل 13. صور للأسطح المعالجة بعملية 1، ومن الجدير بالذكر أن عملية التشوه البلاستيكي الشديد تشوه السطح وتغير بنيته. بالإضافة إلى ذلك، يلاحظ أن طبقة الأكسيد مشتتة إلى حد كبير مع بقاء بعض أجزائها.

شكل (13) (a) صور المجهر الإلكتروني الماسح للسطح بعد عملية 1
